办公楼5-5外墙装饰大样图

| 平朔集团技术工程服务公司 | | | | 工程名称 | 安太堡矿建矿初期建筑物安全隐患修复工程 | | | |
| | | | | 工程编号 | 2023-78 | | | |

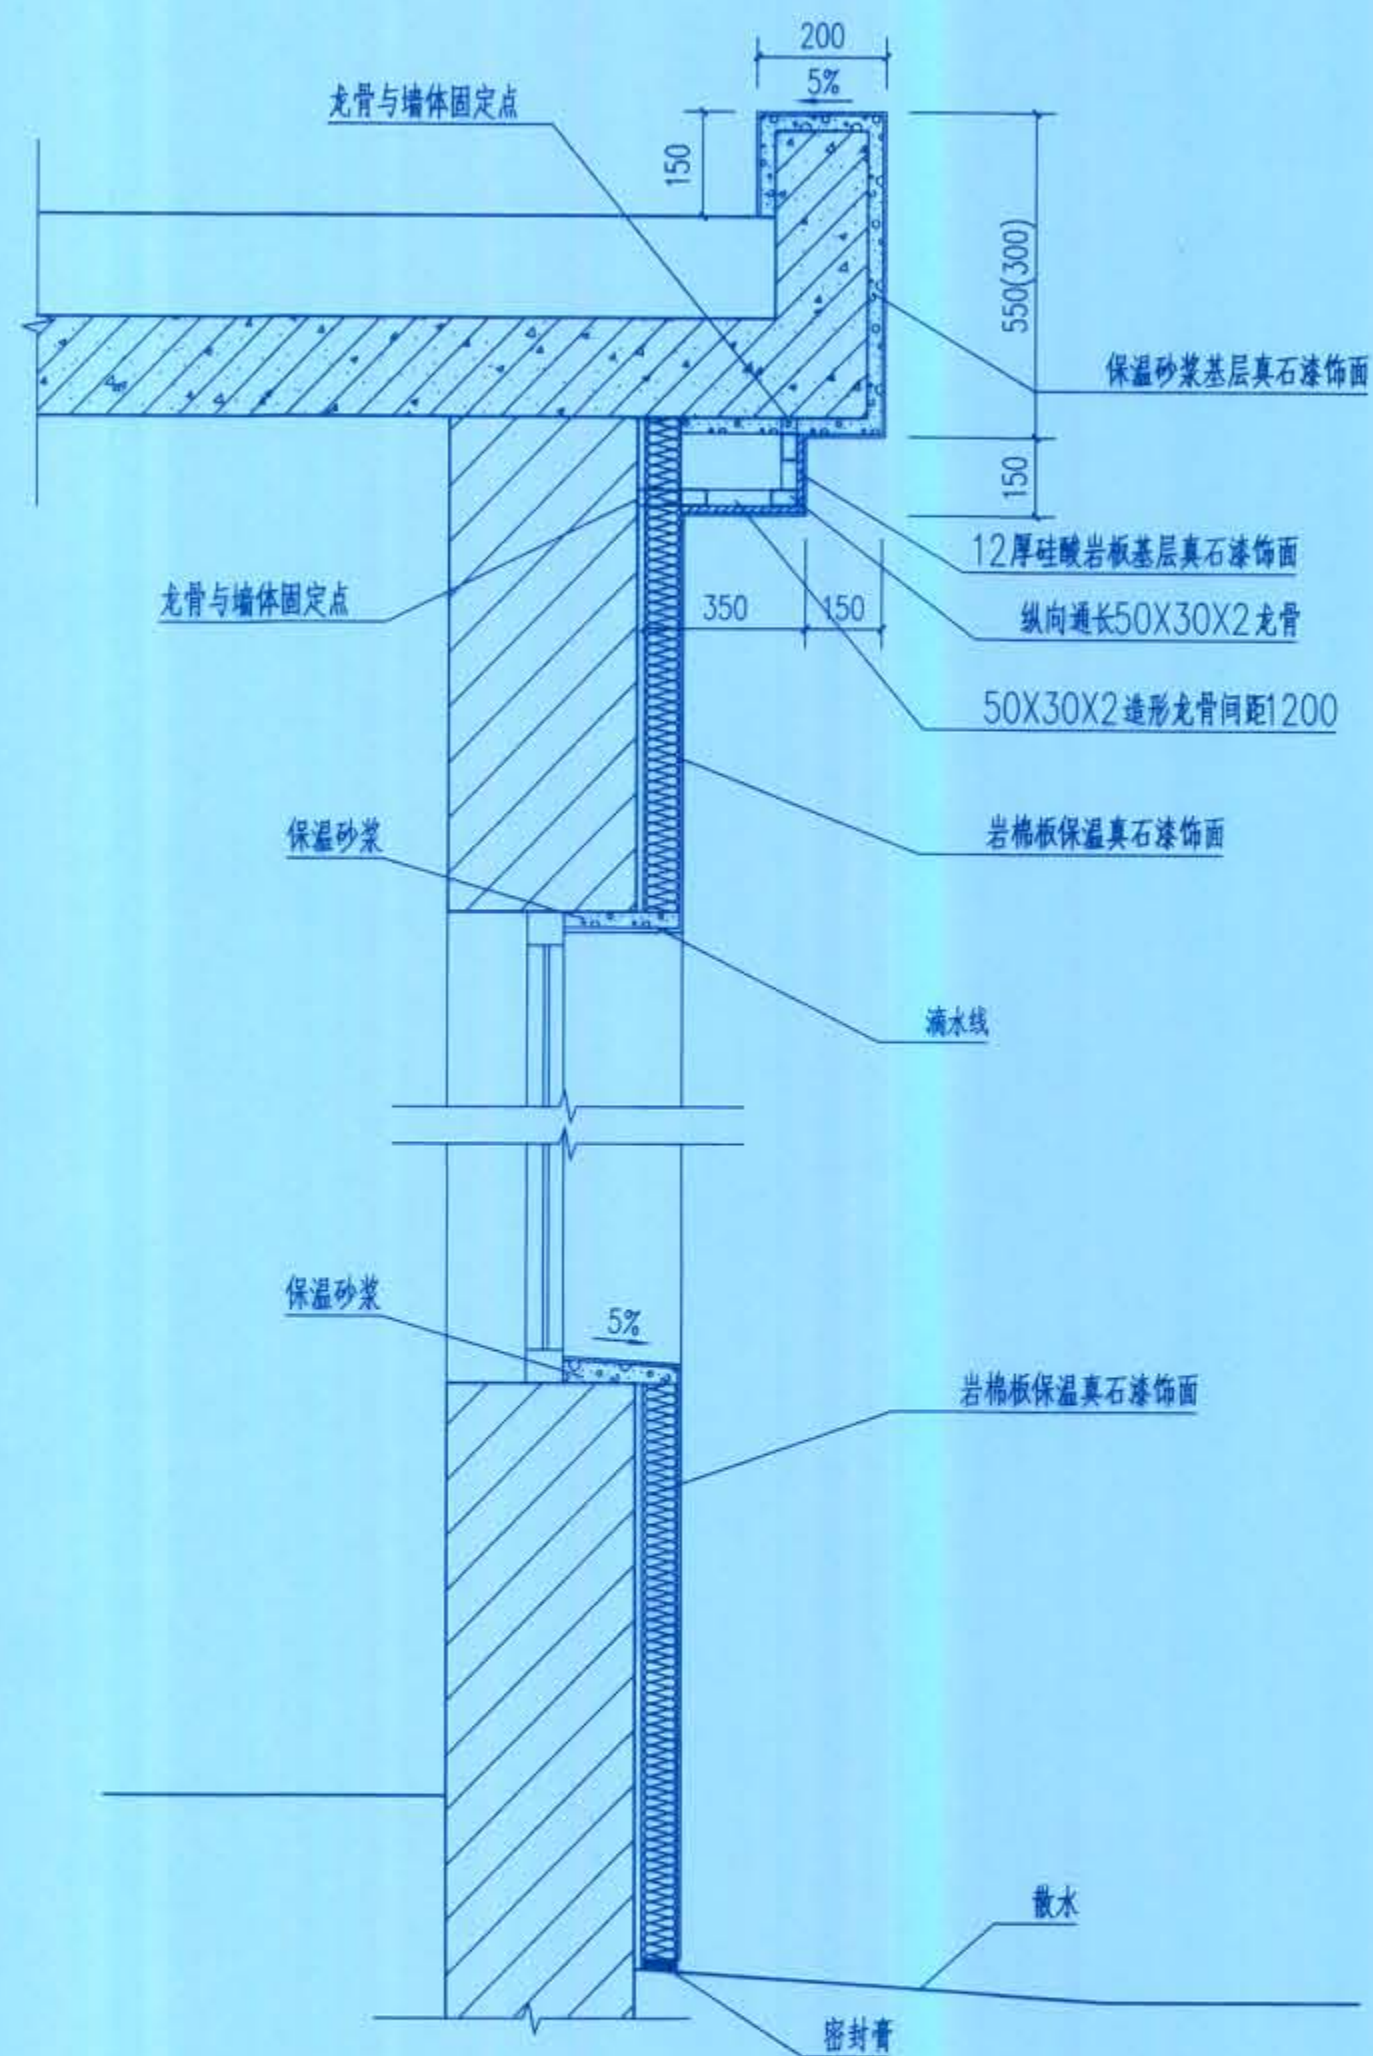
注：龙骨与墙体固定点处间距1200用150X60X6钢板、2M10胀栓与墙体固定。

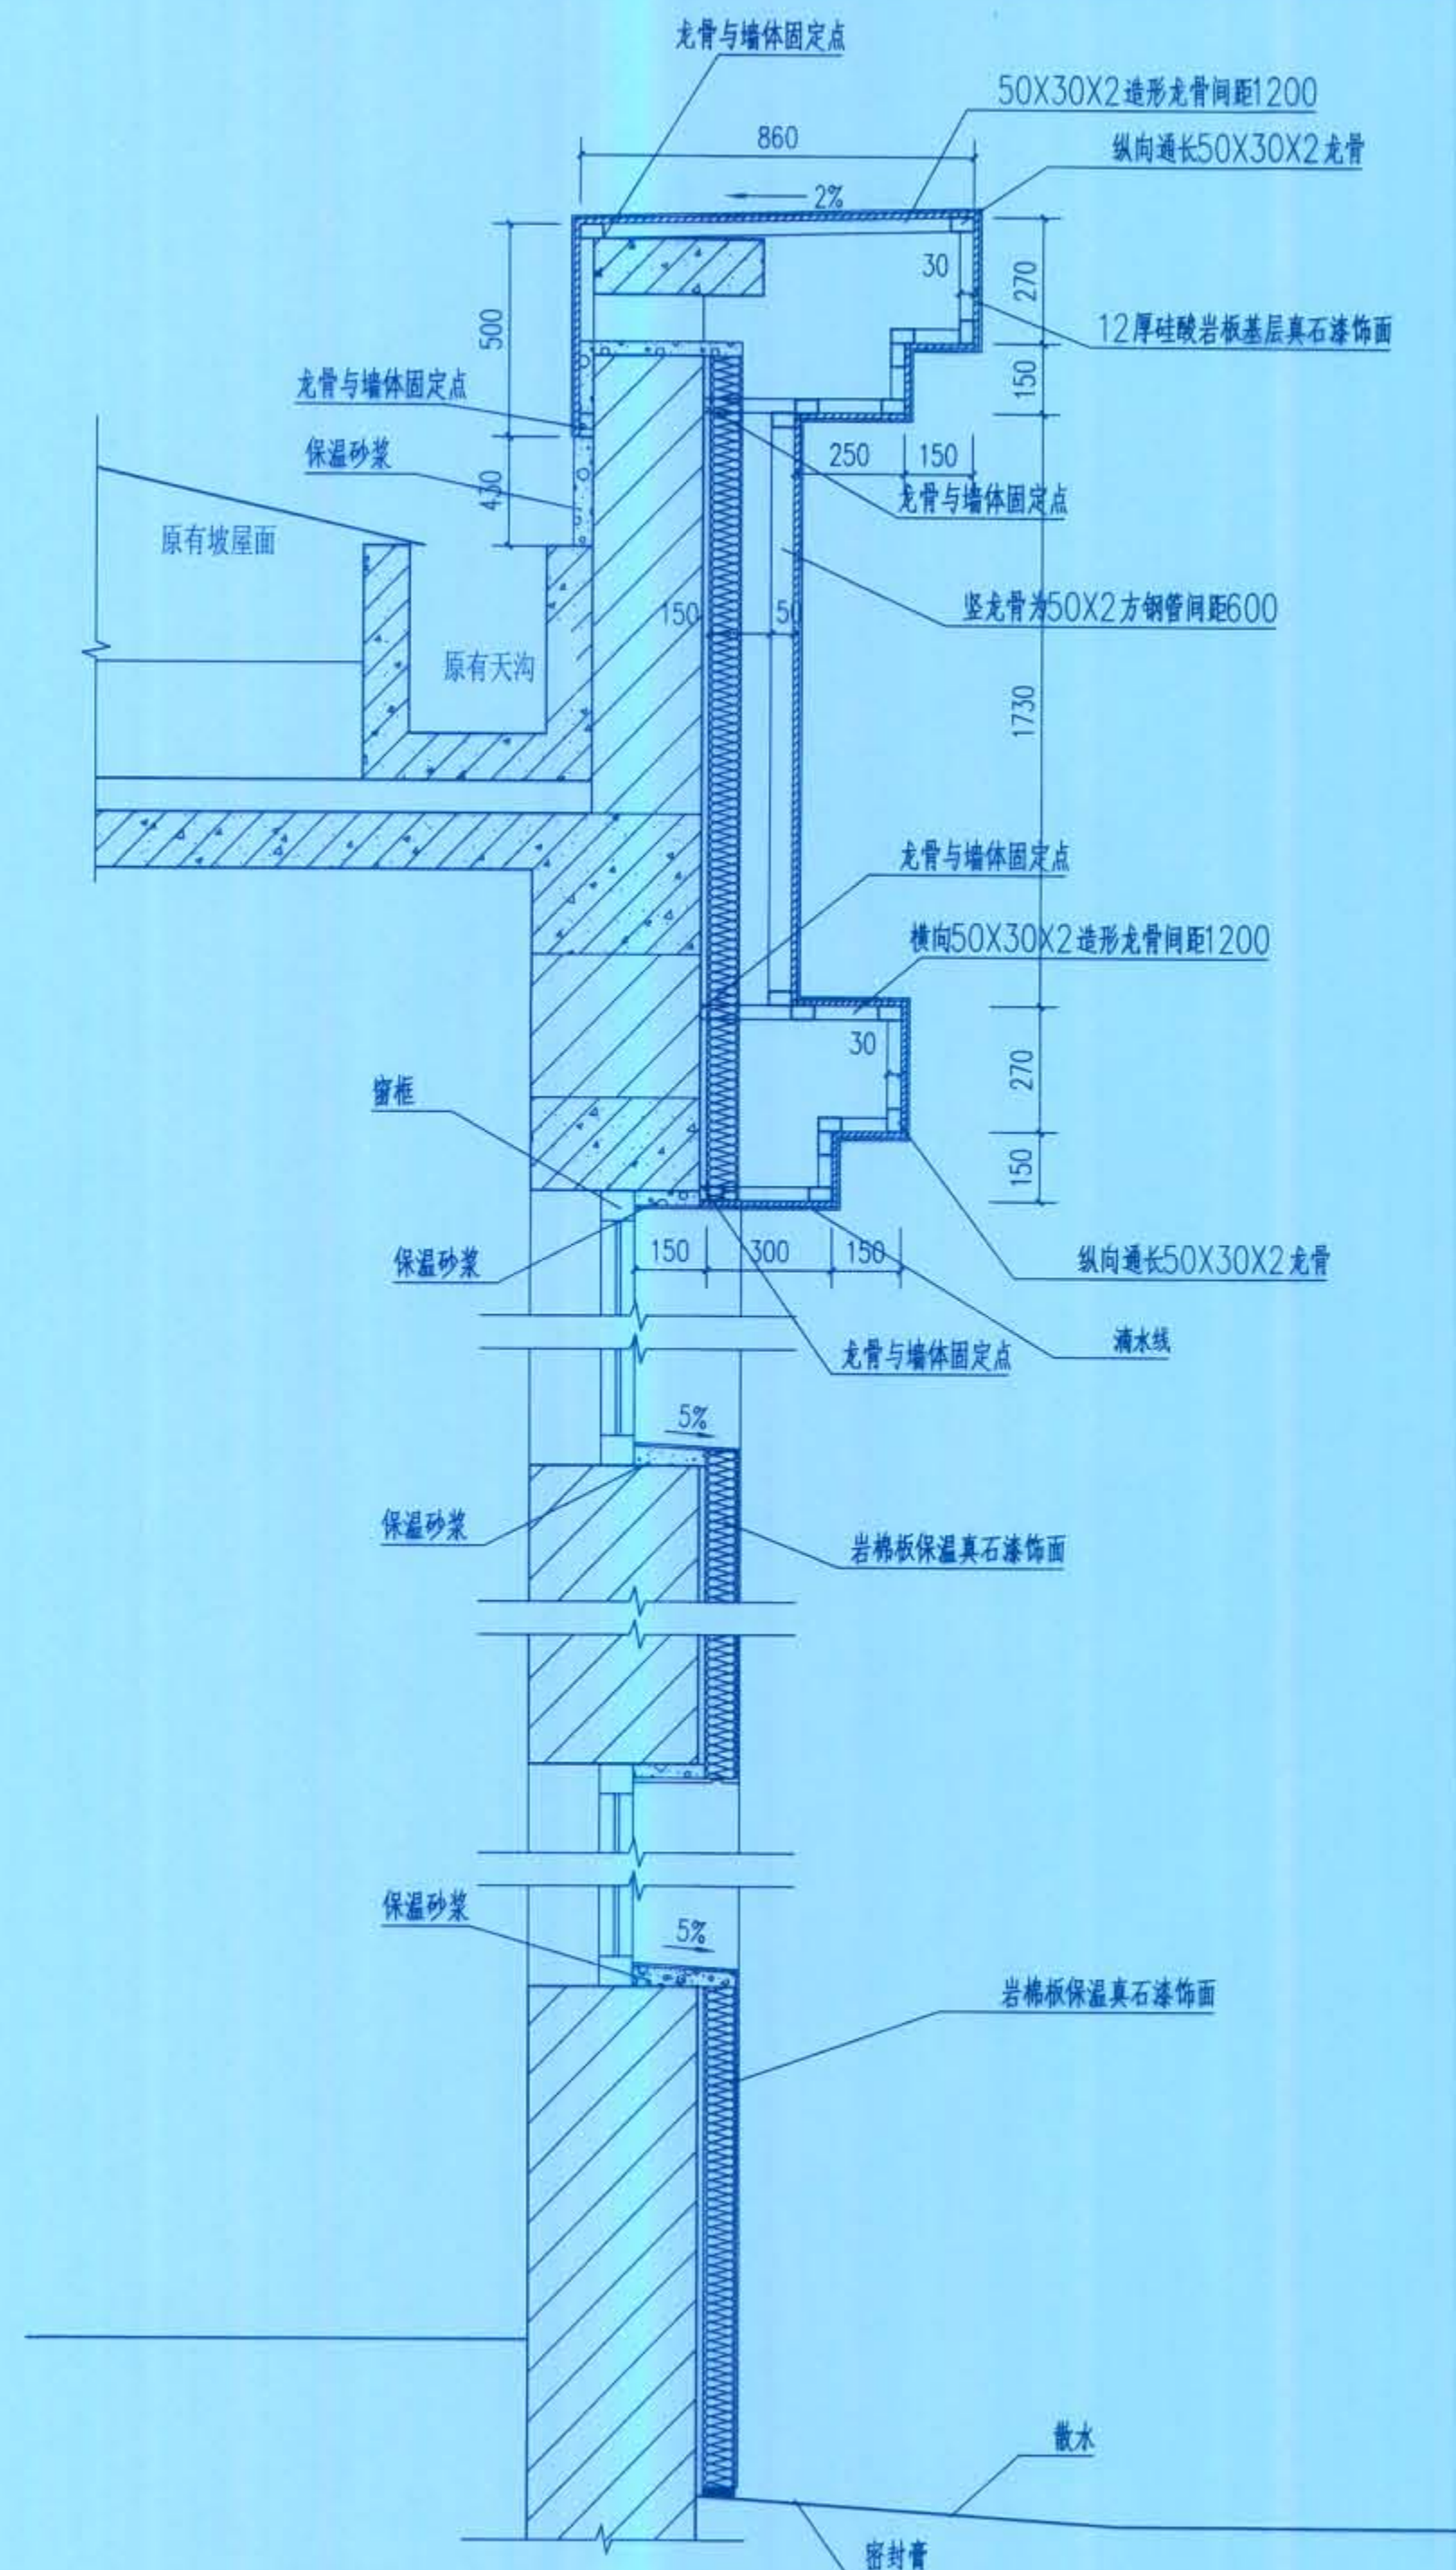
办公楼3-3外墙装饰大样图

注：龙骨与墙体固定点处间距1200用150X60X6钢板、2M10胀栓与墙体固定。

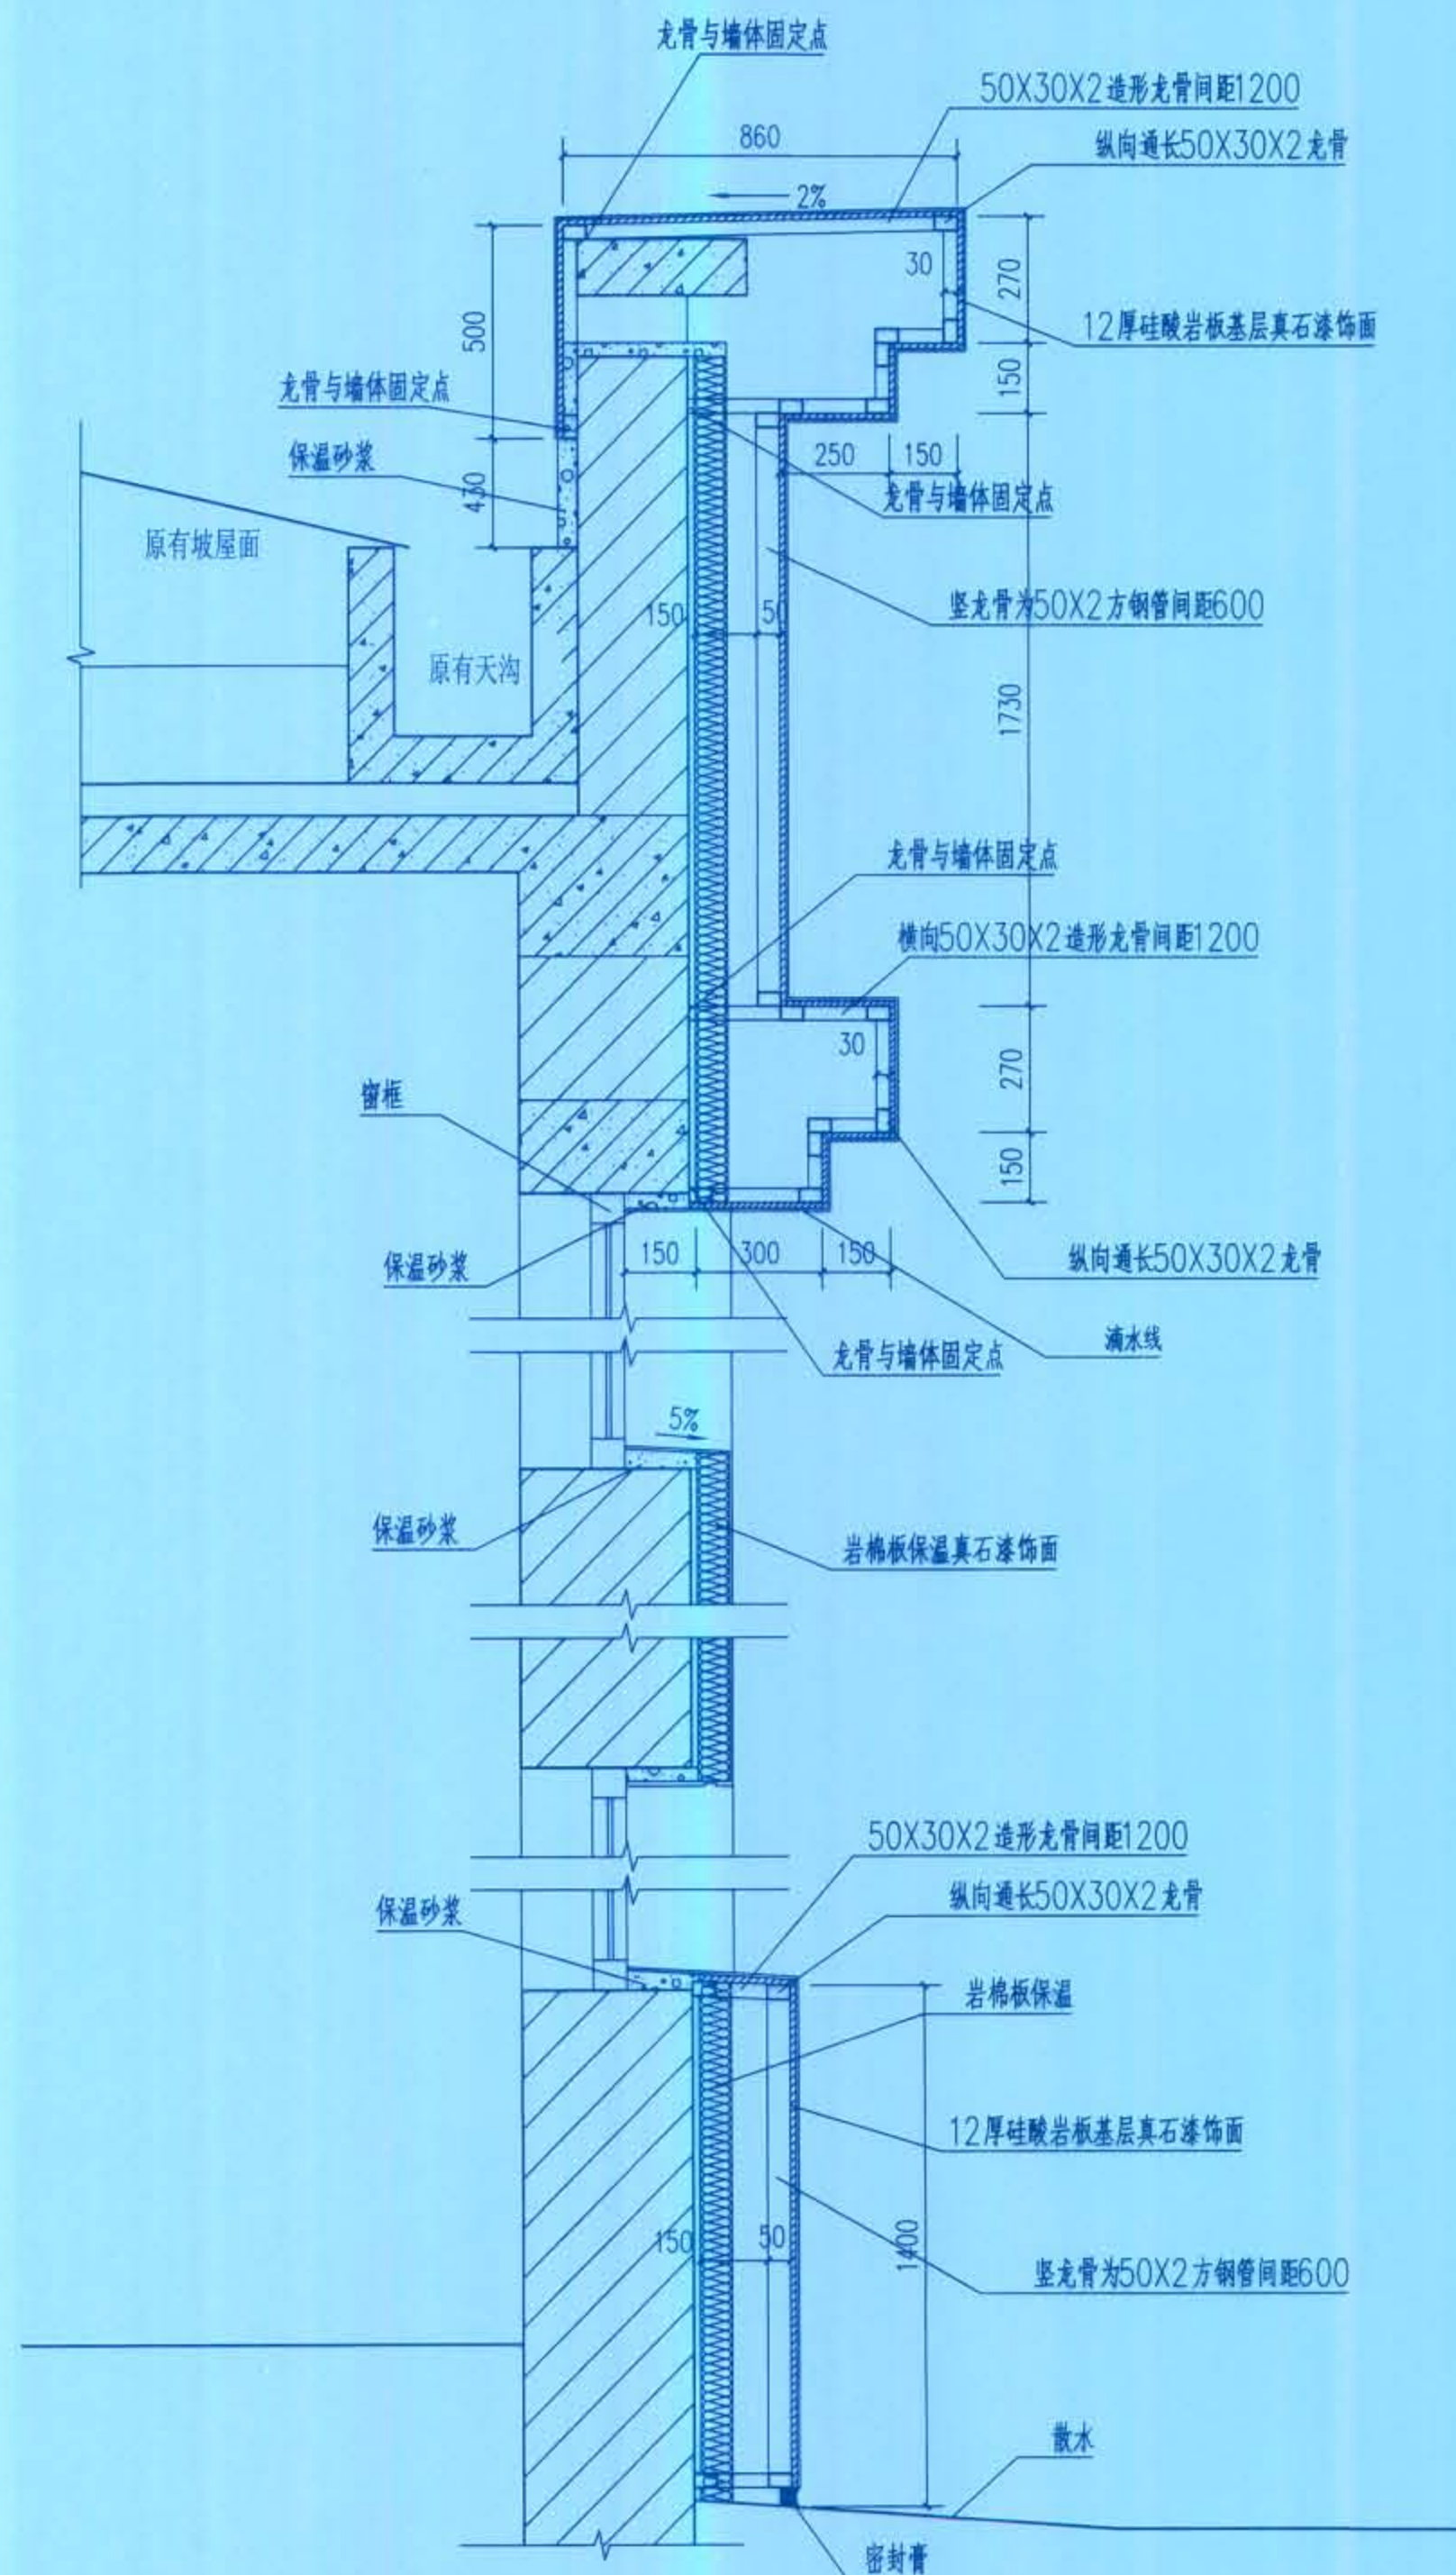
办公楼1-1外墙装饰大样图

注：龙骨与墙体固定点处间距1200用150X60X6钢板、2M10胀栓与墙体固定。

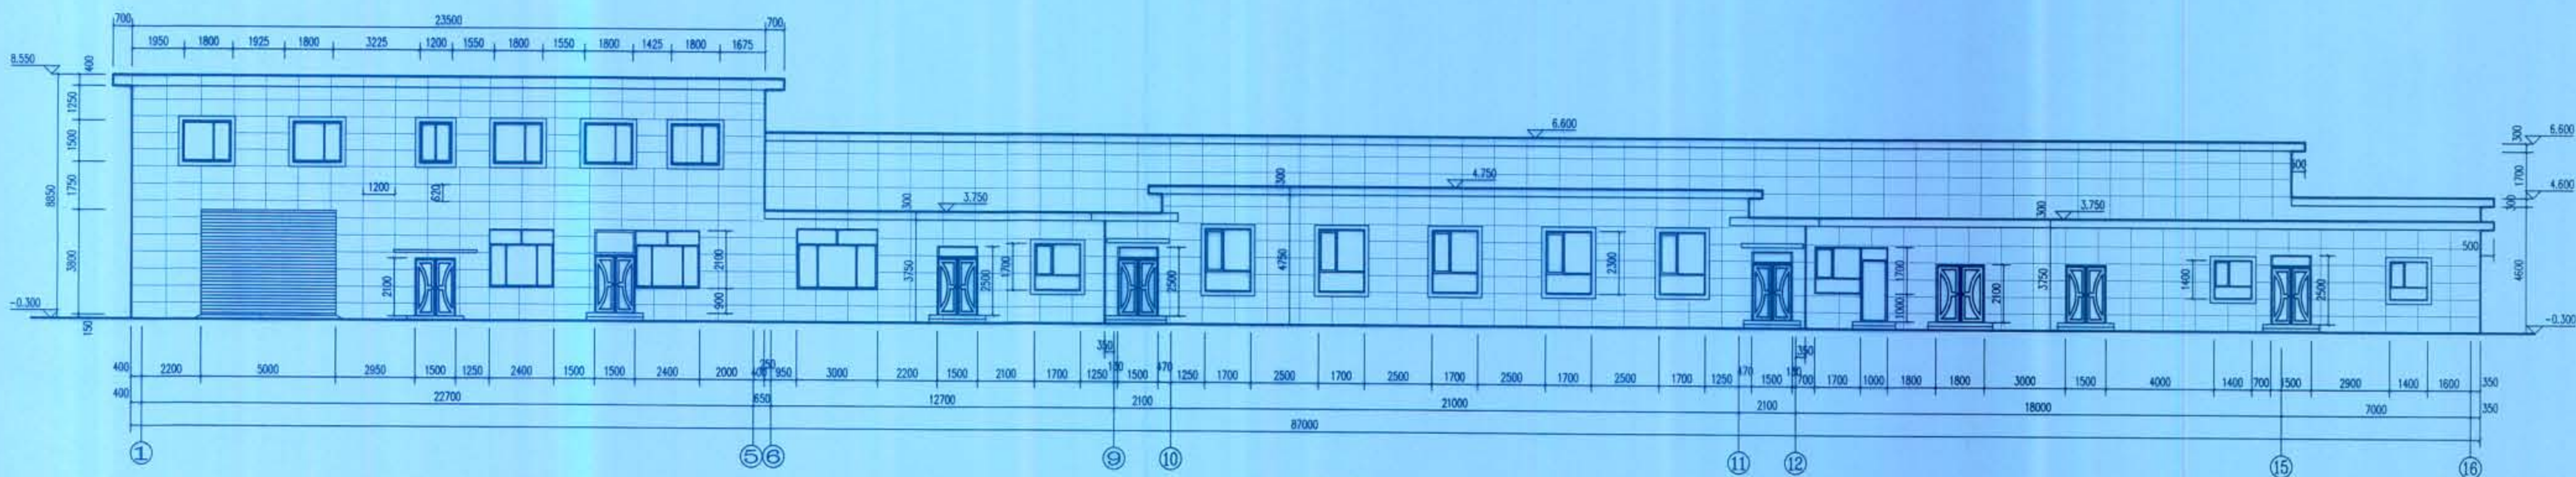
浴室、更衣室正立面图

挑台下部梁侧面积为26平米, 本图未体现

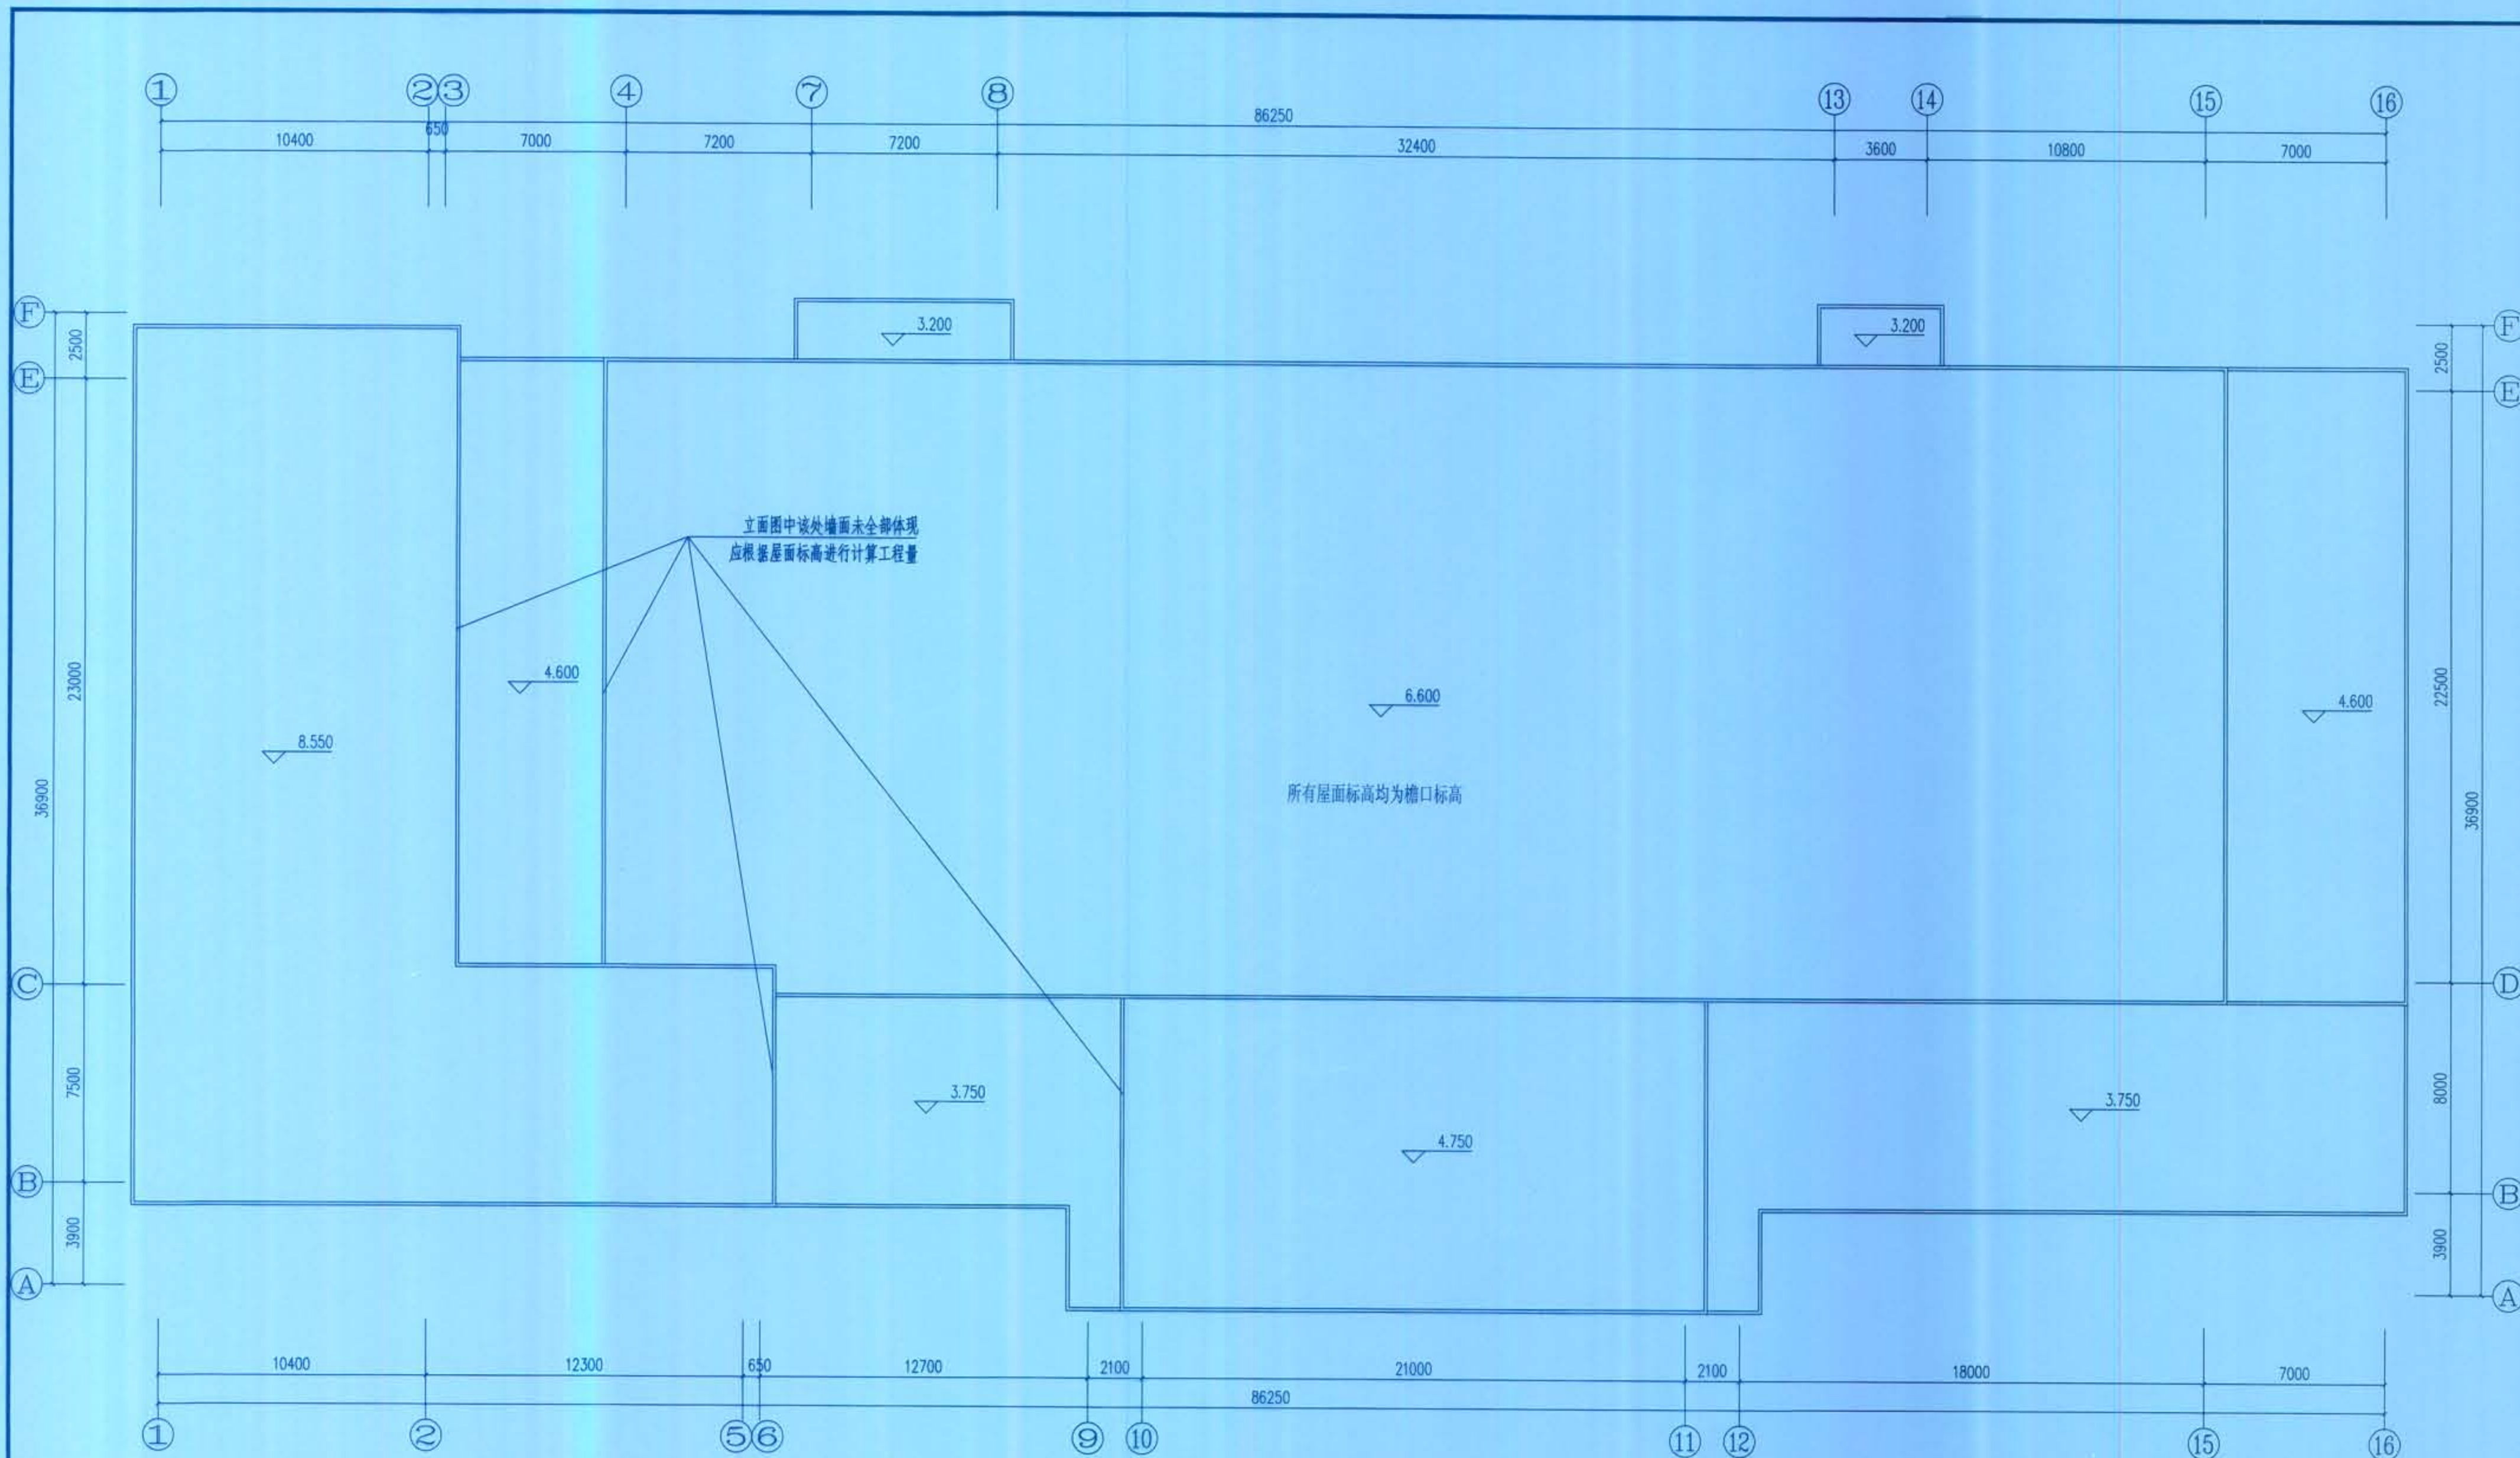
浴室、更衣室屋顶各部位标高示意图

注：图中所注屋顶标高均为立面图中檐口标高
